漏油緊急対策修復材キット『油止めタル』  
型枠工法集

2012 年 9 月 11 日

## 1. 修理箇所 送油ポンプインジケータ

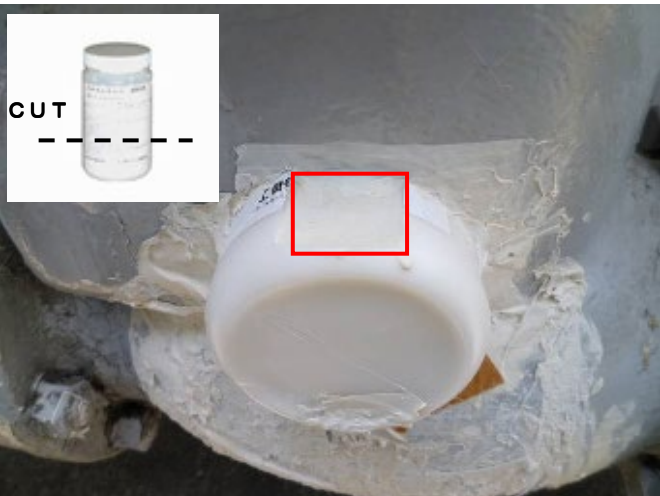
送油ポンプインジケータNo.1

| | <p>ネオモルタルH混和液の容器の底部分を切り、型枠を作成した。型枠上部を切り開き、そこからネオモルタルH混合液を注入した。</p> |

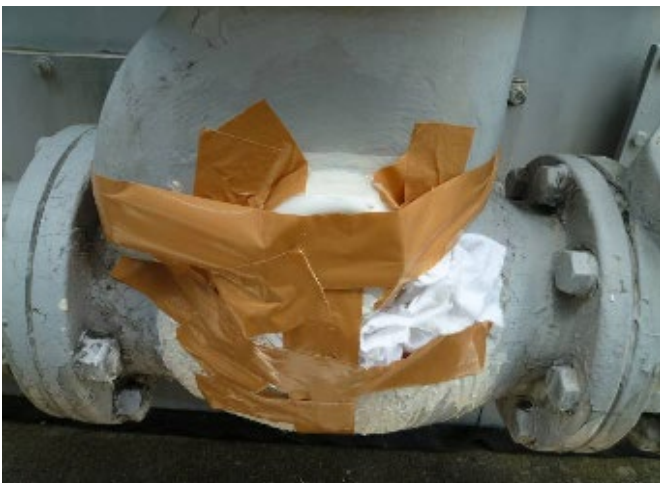
| | <p>型枠をガムテープで固定してその周囲をウエスなどで漏れ止め対策した。</p> |

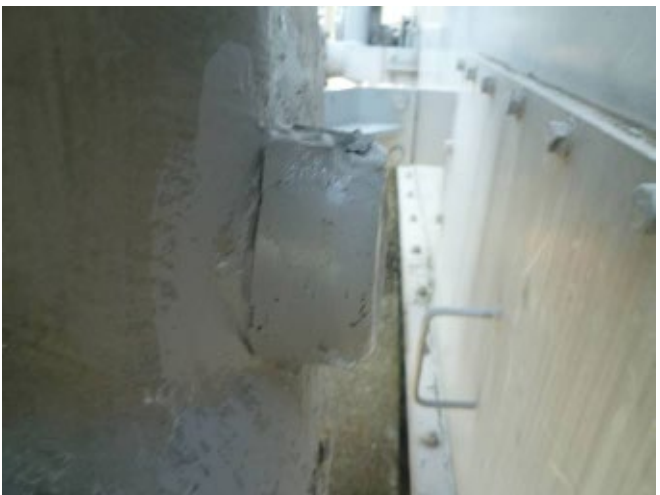
| | <p>型枠をはずす際に、ネオモルタルHが破損する恐れがある為、型枠を剥がさずにビュートップシリコンをそのまま塗装した。</p> |

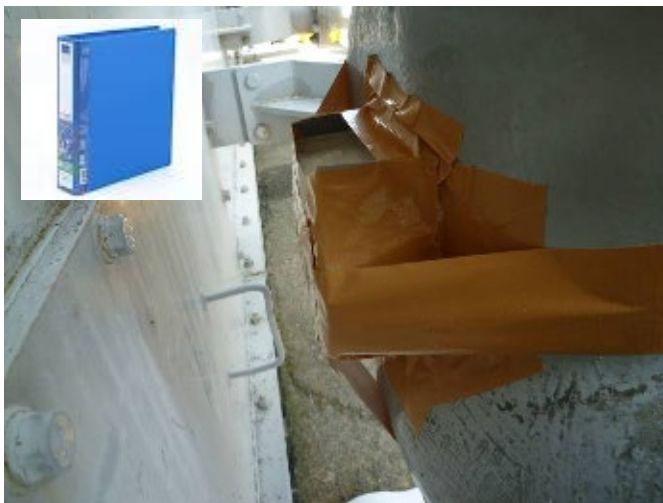
## 送油ポンプインジケータNo.2

書類ファイル（リングファイル）を切り、型枠を作成した。

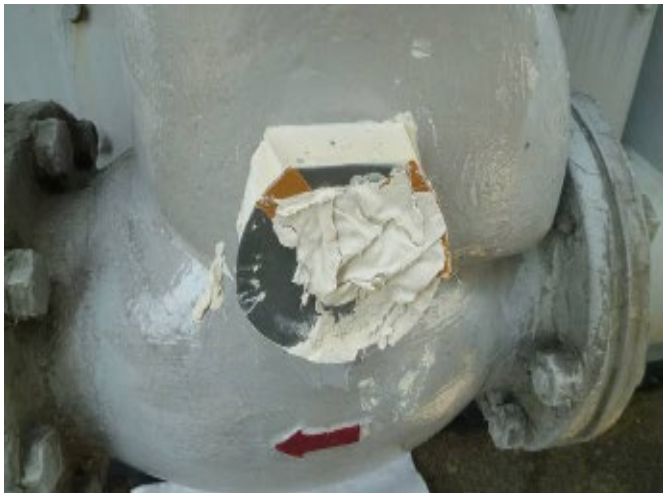
養生のガムテープと側面の型枠を剥がした状態。  
型枠の素材が固い為、ネオモルタルH混和液を流し込んでも変形が見られなかった。

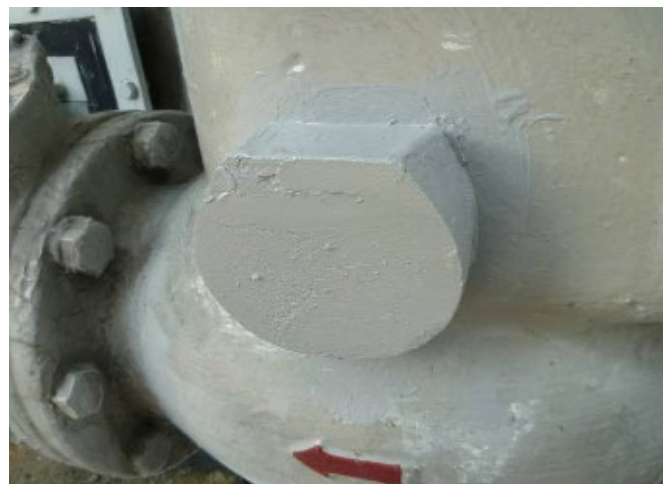
型枠を取り外し、ビュートップシリコンを塗装した。

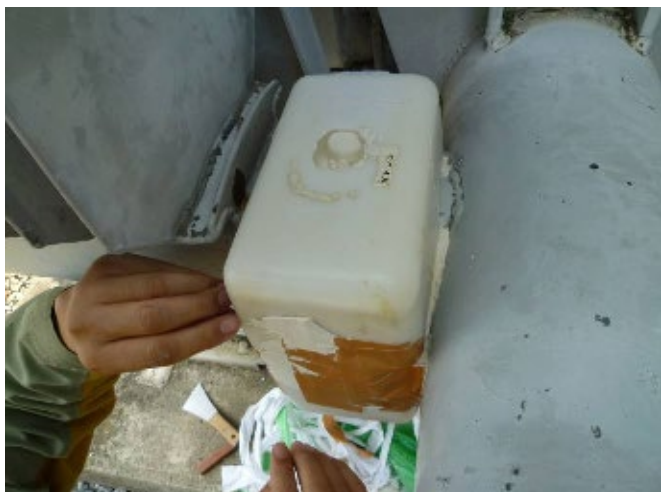
### ラジエーターバタフライ弁

型枠には漏油カバー（油が垂れないように取付けるカップ）を利用し、型枠を作成した。  
管の部分の隙間は非常に狭い為、ウエスをヒモ状にして巻き付けた。

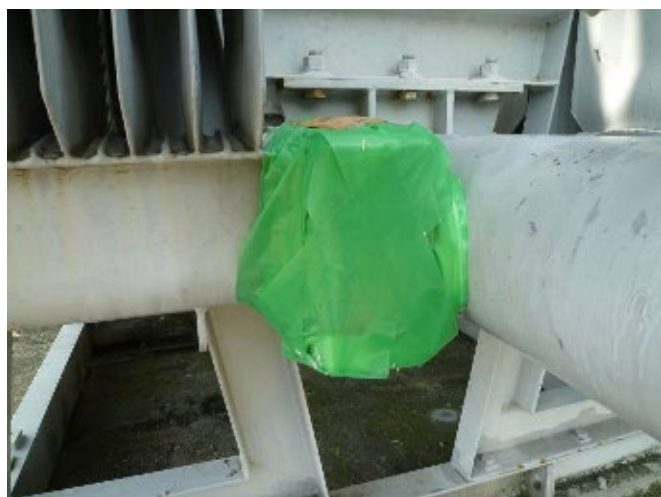
ネオモルタルHが漏れた為、ウエスを養生テープで押さえつけている。

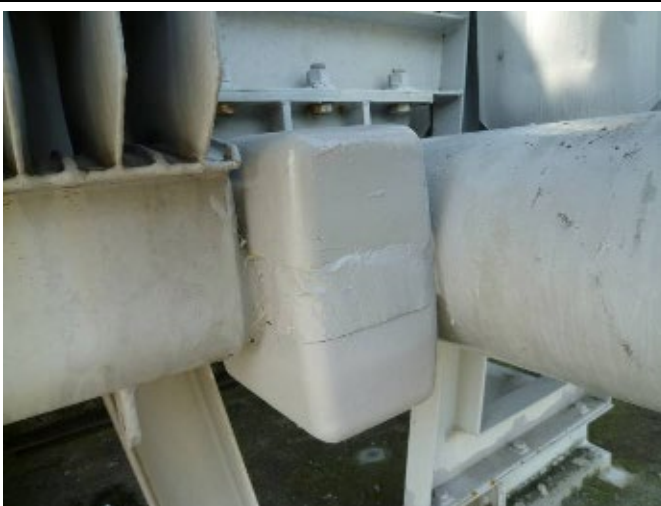
養生を外した状態。  
漏油カバーは外れなかった為、ビュートップシリコンをそのまま塗装した。

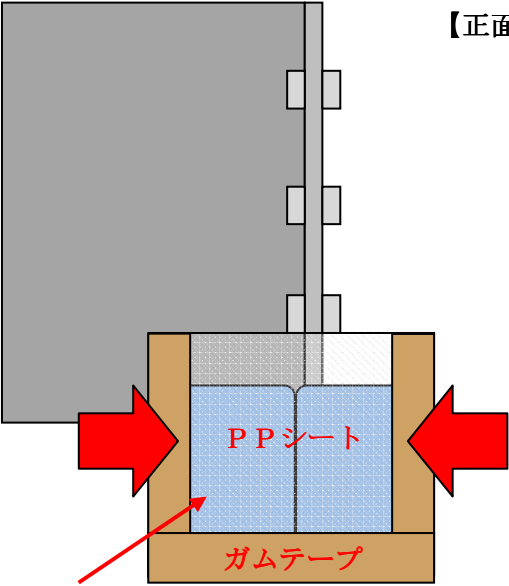
#### 油劣化防止装置

| <p>【正面図】</p> <p>市販のプラスチックケース(青)<br/>※半分に切断したものを左右から挟む</p> | <p>市販のプラスチックケースを利用して型枠を作成した。その壁面をカバーするようにPPシートとゴムテープで補強した。</p> |

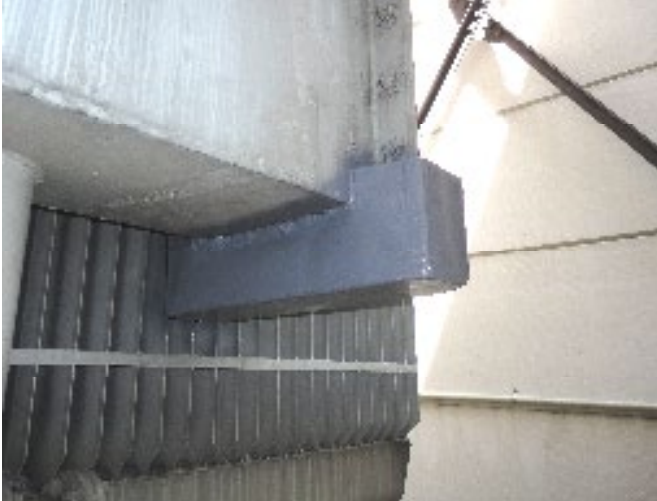
| | <p>型枠を取り外し、ビュートップシリコンを塗装した。</p> |

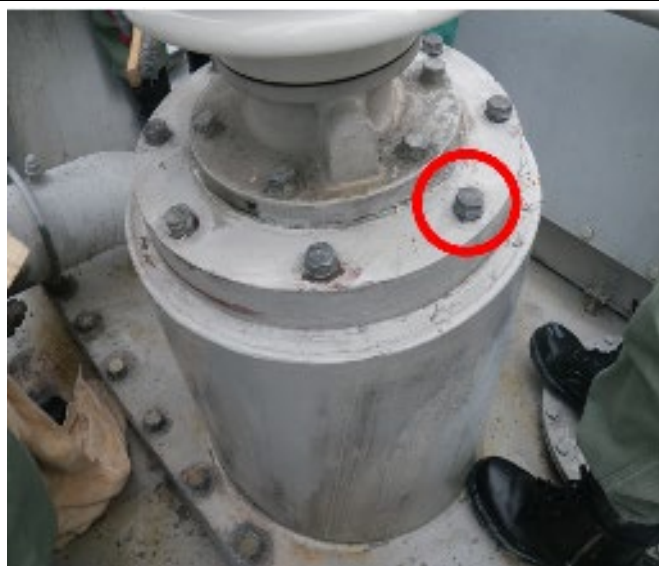
変圧器一次ブッシングポケット

漏油箇所（ボルト）を増締し、シリコンでコーキングした。

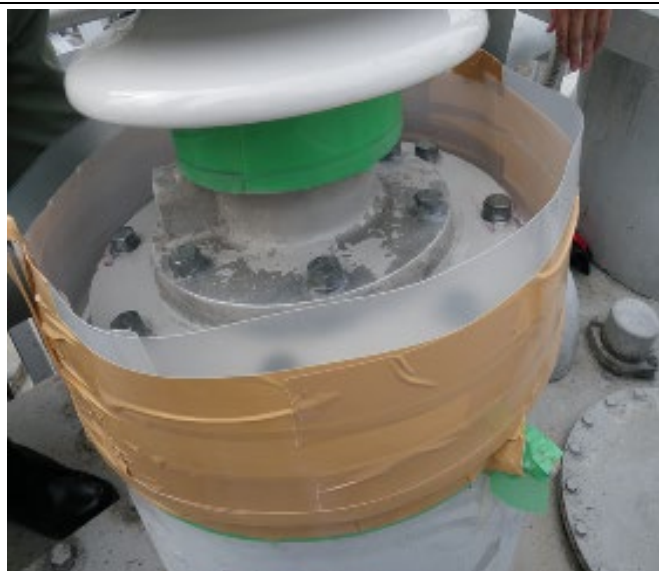
バックアップテープを巻きつけた上に、PPシートを巻き、ガムテープで補強した。

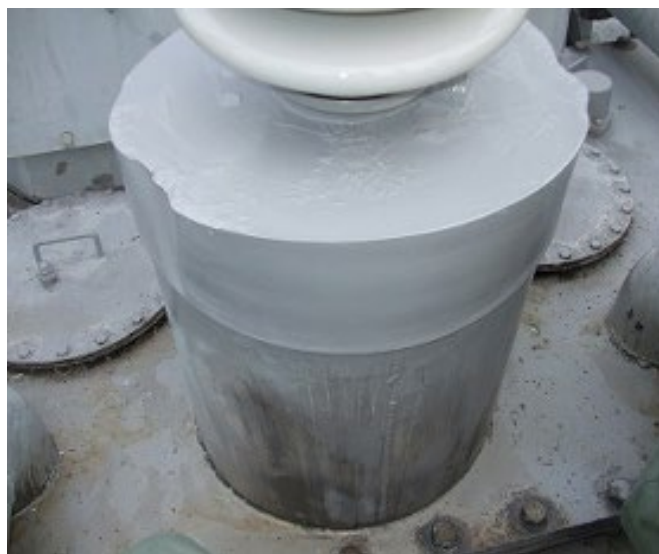
型枠を取り外し、ビュートップシリコンを塗装した。

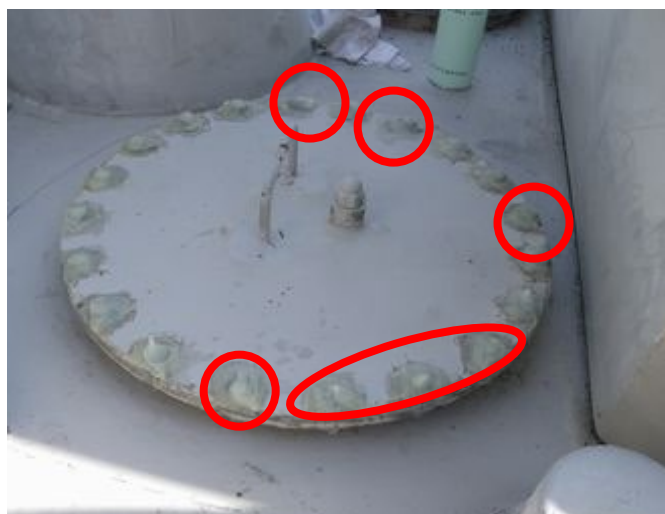
変圧器ハンドホールNo.1

漏油箇所（ボルト）を増締し、シリコンでコーキングした。

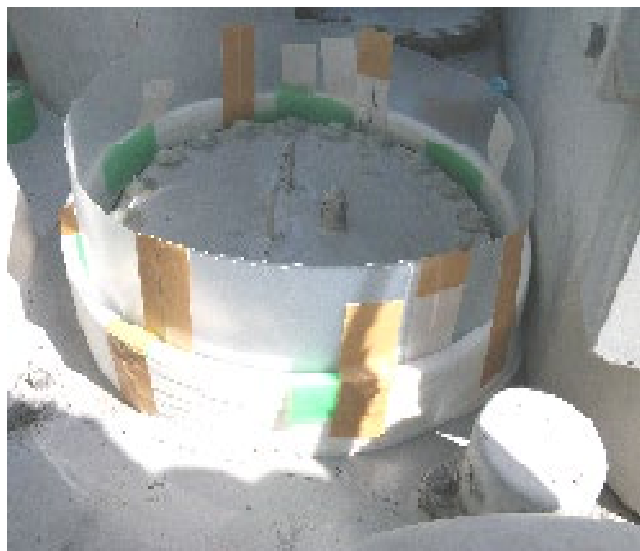
外側にバックアップテープで壁を作り、内側にPPシートを巻き、ガムテープで補強した。

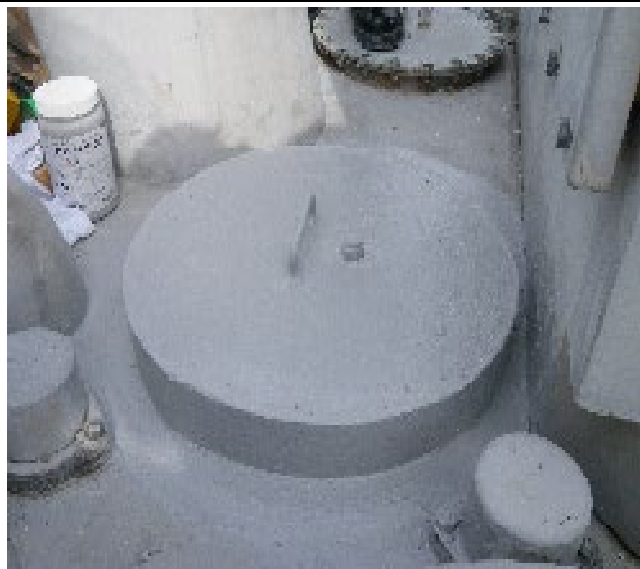
型枠を取り外し、ビュートップシリコンを塗装した。

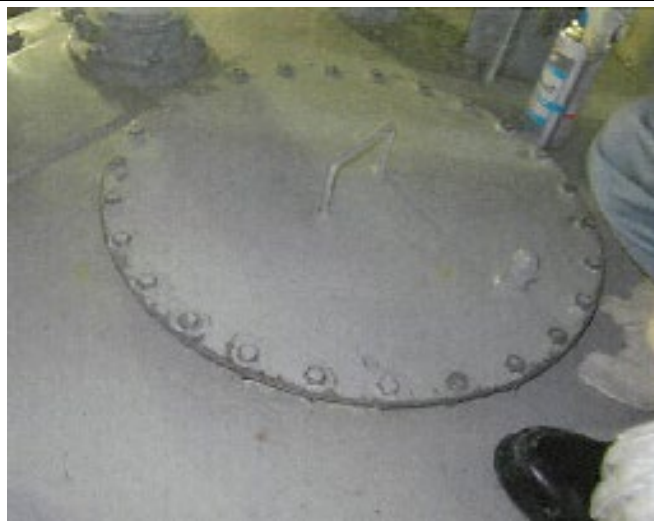
## 変圧器ハンドホールNo.2

施工箇所。

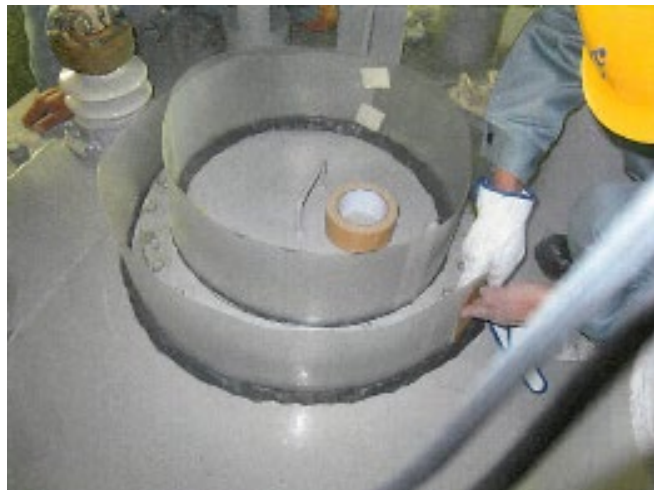
外側にPPシートを巻きつけ、ネオモルタルHの使用量を減らす為、内側にもPPシートを設置した。

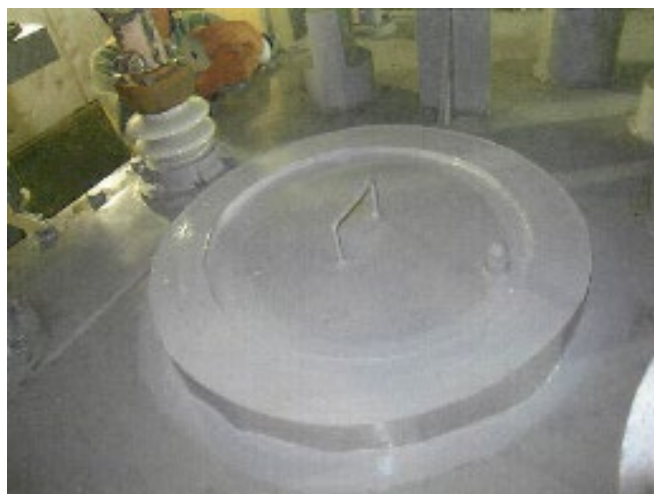
型枠を取り外し、ビュートップシリコンを塗装した。

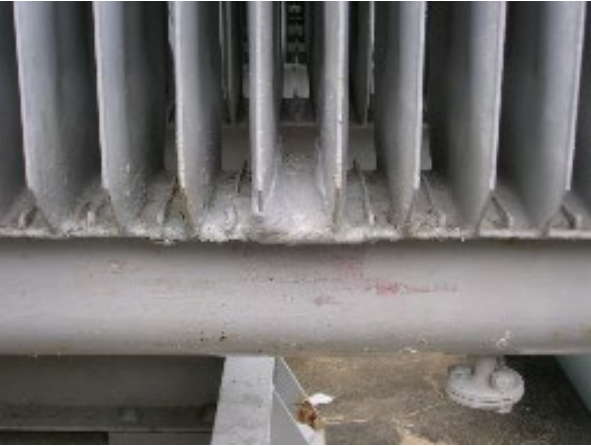
変圧器ラジエーターフィン溶接部

| | <p>【上部から撮影】<br/>作業前。</p> |

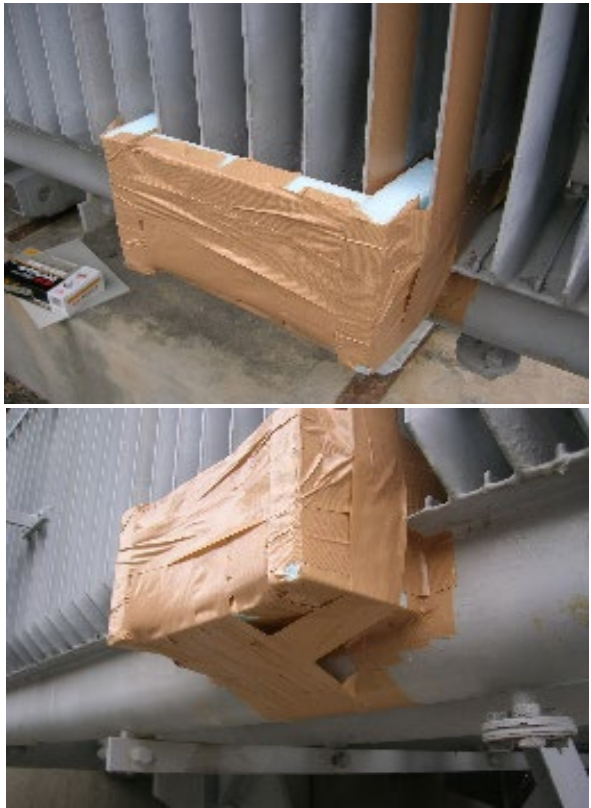
| | <p>発泡ポリエチレンを利用して型枠を作成し、ガムテープで補強した。</p> |

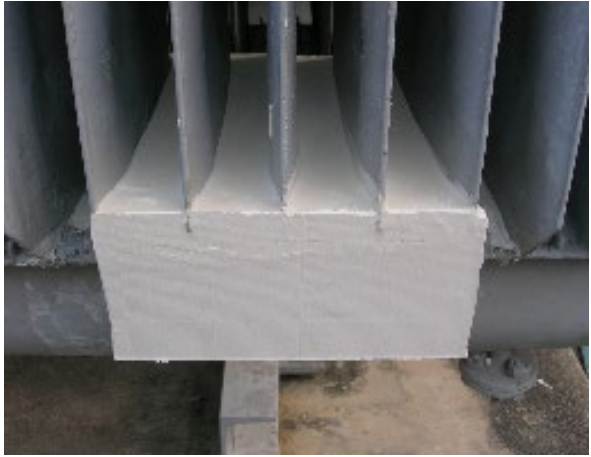
| | <p>型枠を取り外し、ビュートップシリコンを塗装した。</p> |

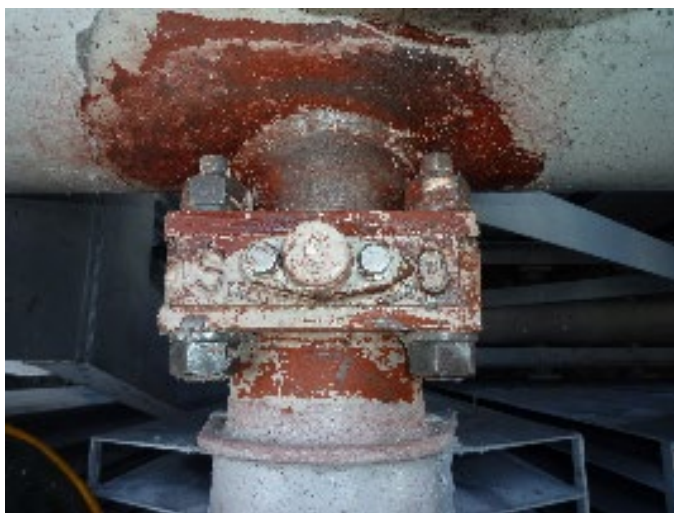
### 変圧器バタフライ弁

施工箇所。

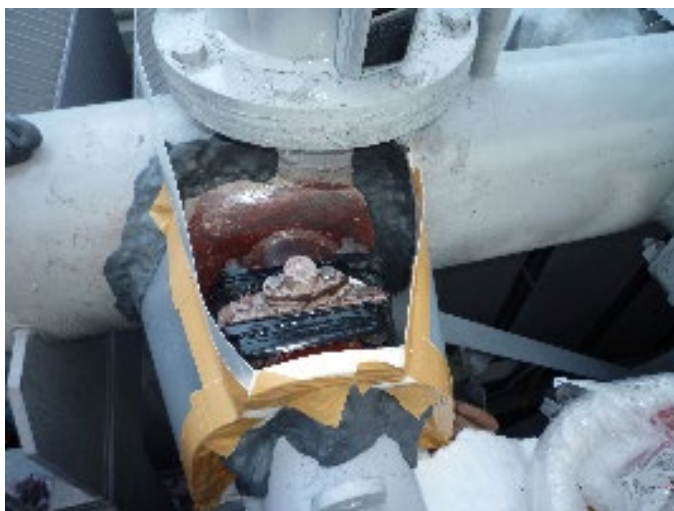
バックアップテープを巻きつけた上に、PPシートを巻き、ガムテープとネオシールで補強した。

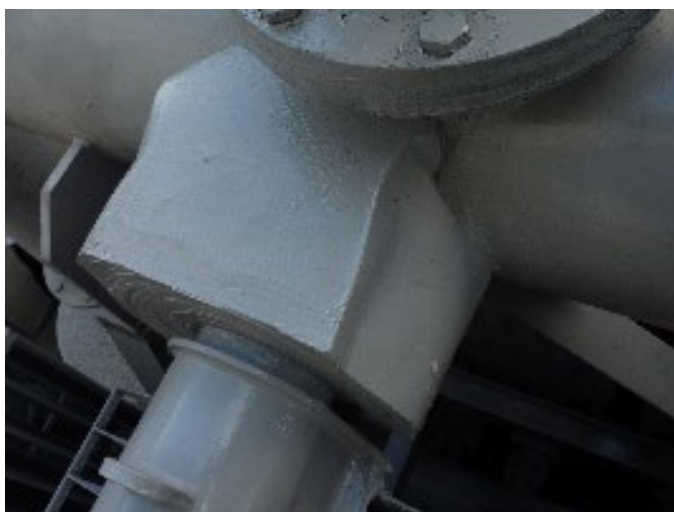
型枠を取り外し、ビュートップシリコンを塗装した。

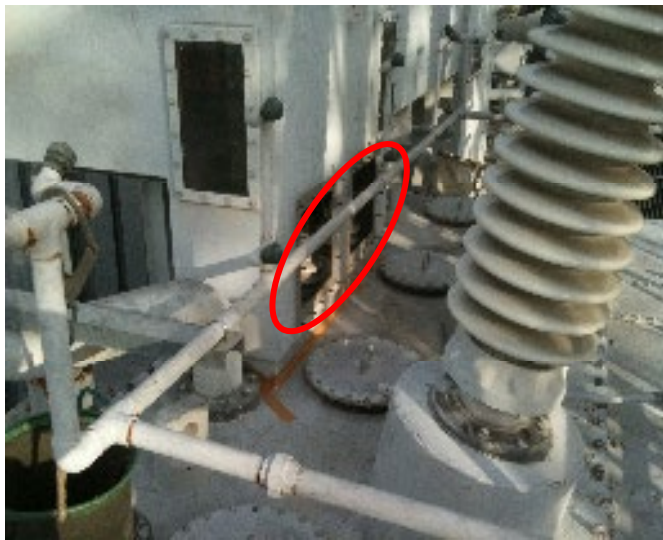
変圧器二次ブッシングポケット

施工箇所。

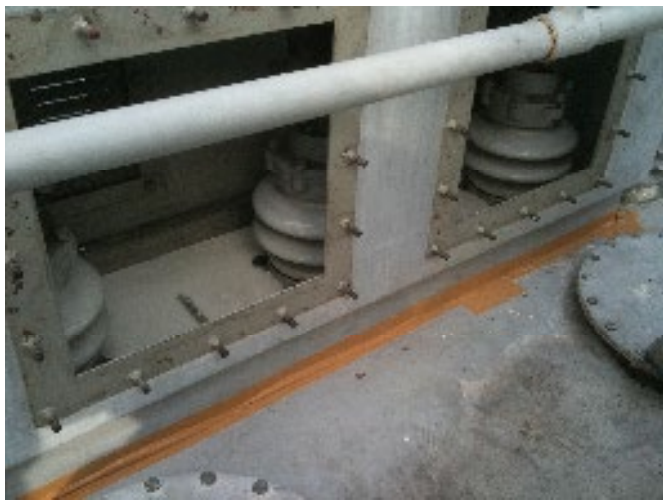
金属枠の隙間をガムテープでふさぎ、ネオモルタルHを注入した。

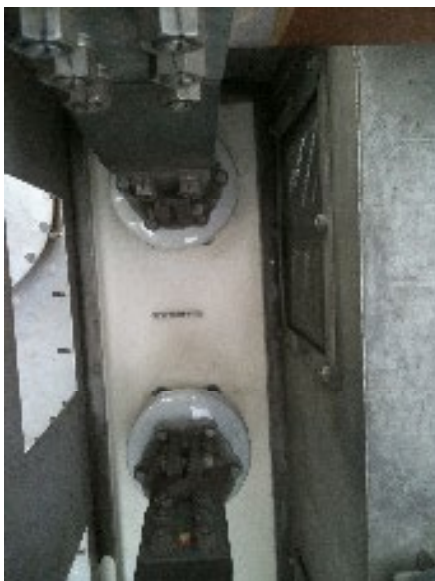
上部から撮影。

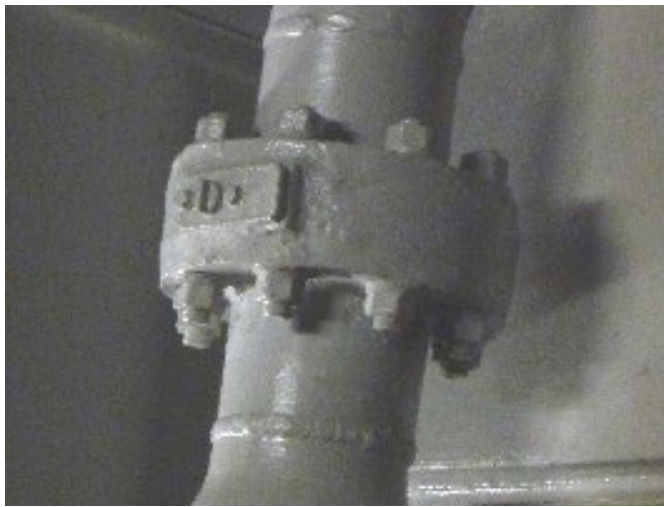
### ラジエーター用クーラーバタフライ弁

施工箇所。

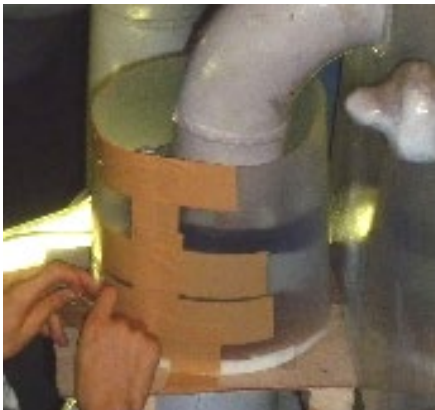
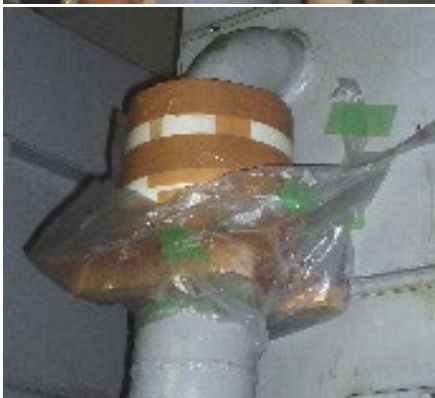
ネオモルタルHの重みで型枠が変形しないように、下部分をベニア板で固定した。  
バックアップテープを巻きつけた上に、PPシートを巻きガムテープで補強し、ビニールシートで養生した。

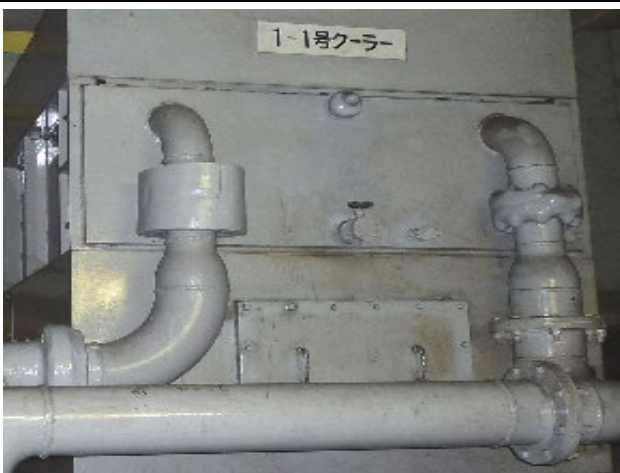
型枠を取り外し、ビュートップシリコンを塗装した。

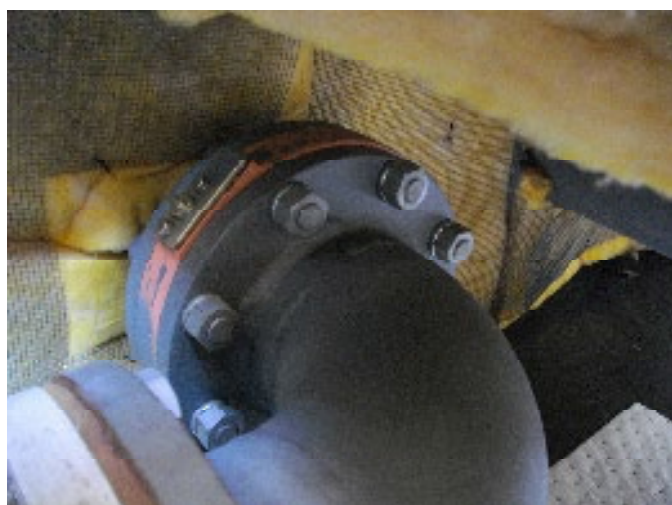
### 3B変圧器内バタフライ弁

施工箇所。

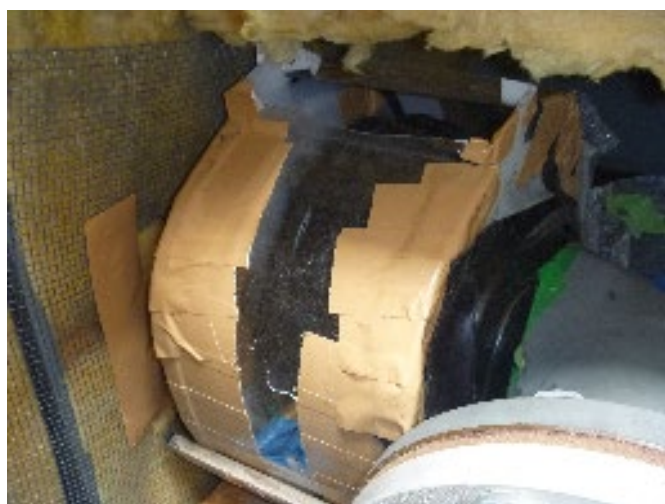
防水気密テープを用いた工法で、型枠を作製した。  
詳細は、別紙 防水気密テープを用いた型枠の作り  
方をご参照ください。

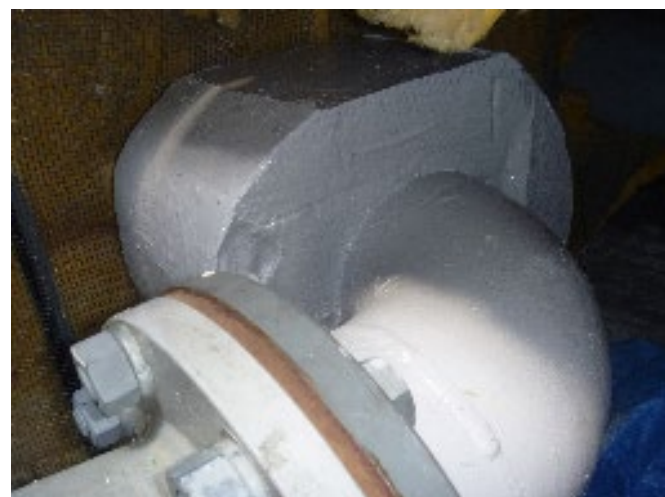
型枠を取り外し、ビュートップシリコンを塗装した。

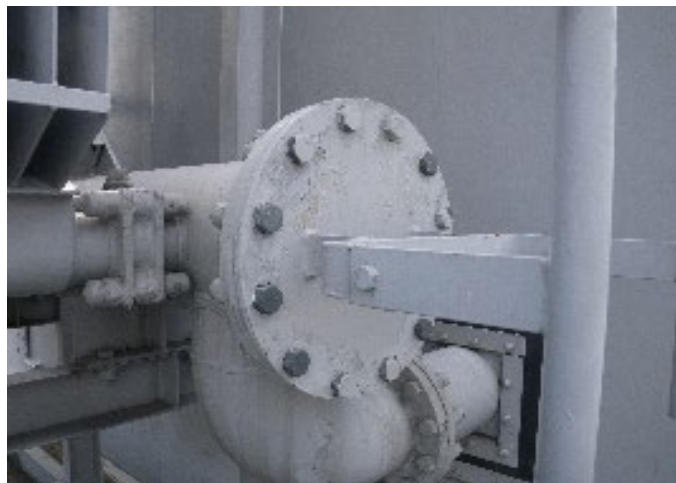
### 変圧器外フランジ

施工箇所。

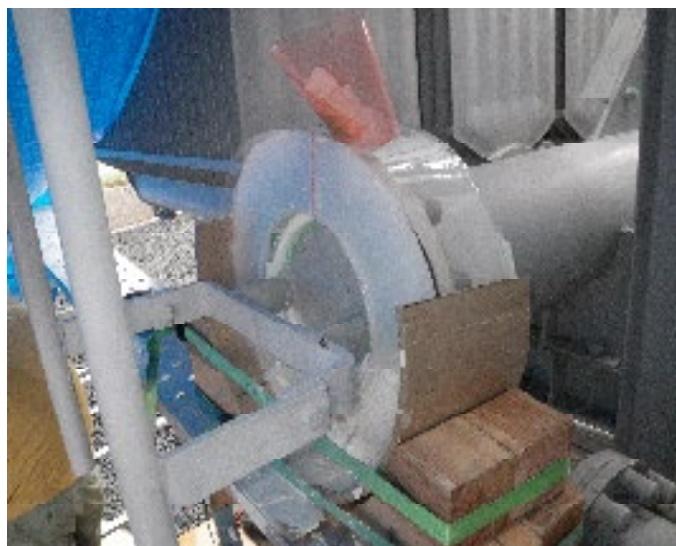
外側にプラパールとPETフィルムで型枠を作り、ネオモルタルHの使用量を減らす為、内側にもPETフィルムを設置した。  
ホットポントを用いた工法で型枠を作製しています。

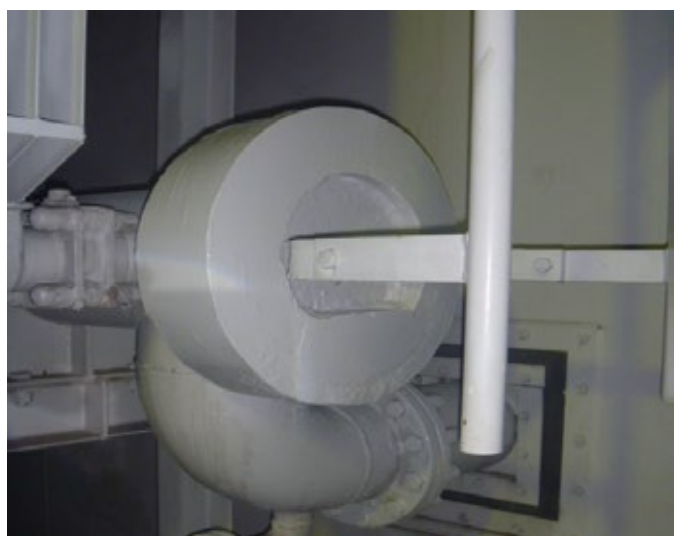
型枠を取り外し、ビュートップシリコンを塗装した。

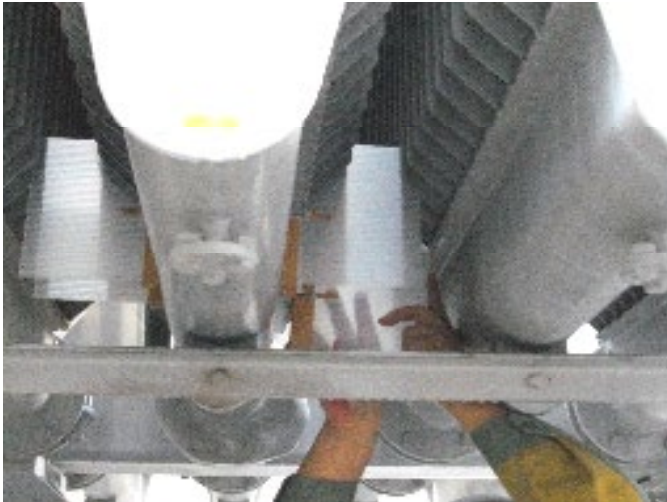
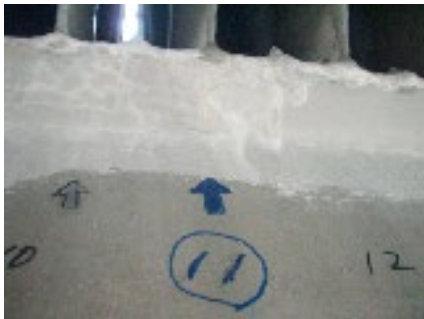
### 変圧器ラジエーターフィン溶接部

| | <p>施工箇所。<br/>NO. 11の箇所で漏油発生</p> |

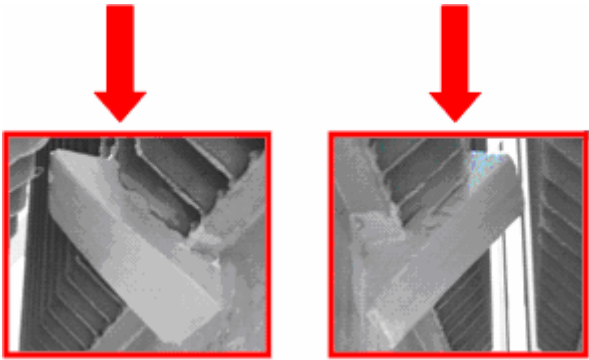
| | <p>キットの梱包用プラダンボールを使用して、型枠を作った。<br/>フィンの両サイドにフィンに沿った型枠を作る事によって使用量を減らすことができた。</p> <p>型枠の貼り付けにはホットボントを用いた工法で狭小な部分も作業性がよく、補強用のガムテープと両用した。</p> |

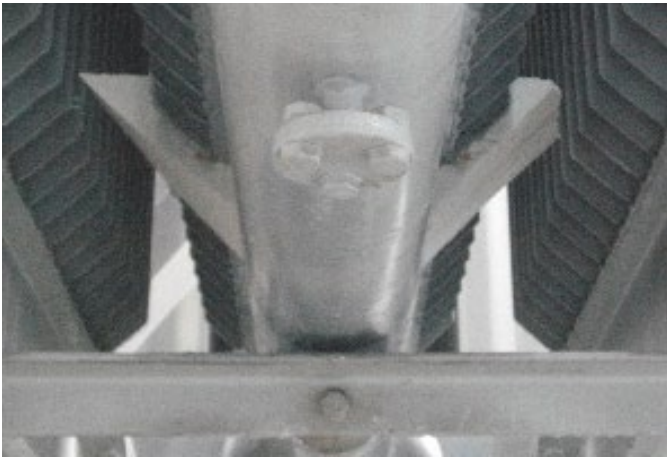
| | <p>型枠を取り外し、ビュートップシリコンを塗装した。</p> |

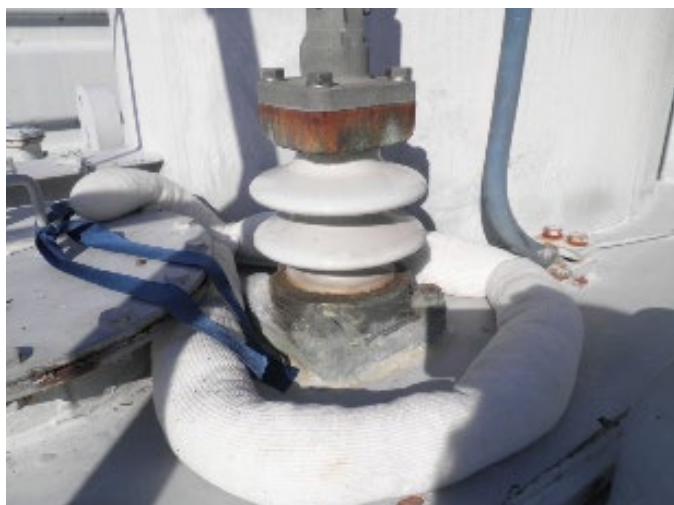
#### 変圧器安定巻線

施工箇所。

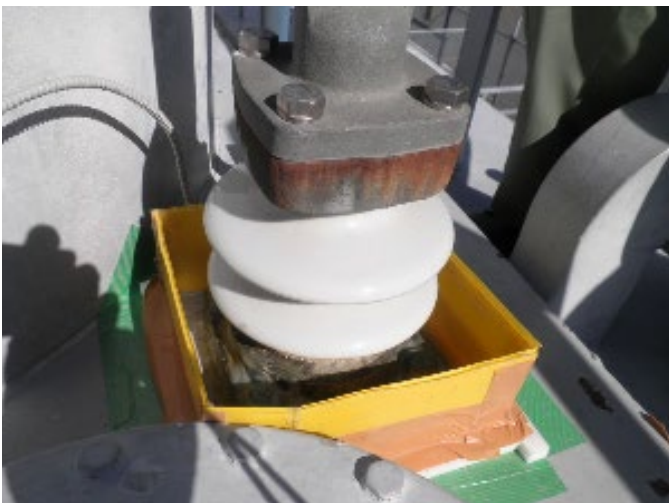
プラスチックダンボールで周囲を囲い、バックアップテープで土手を作成。  
プラスチックダンボールとバックアップテープの間に、漏れ防止用のシリコンを塗布し、ガムテープで補強した。

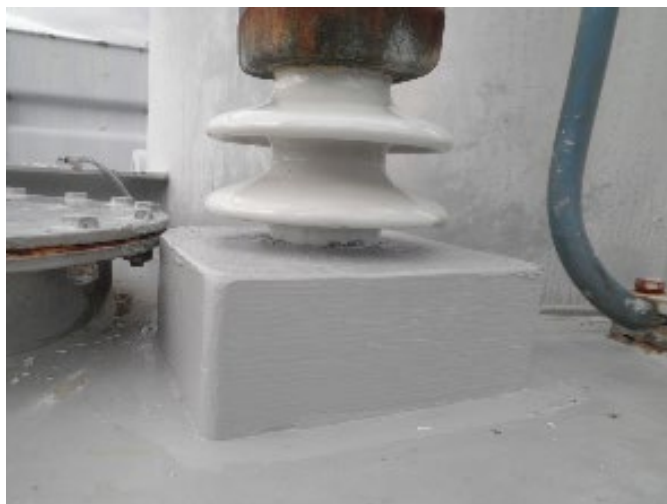
型枠を取り外し、ビュートップシリコンを塗装した。

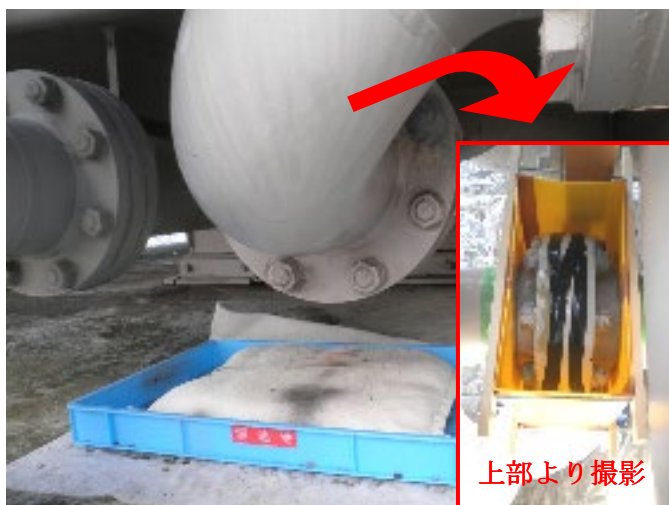
変圧器下部フランジ

施工箇所。

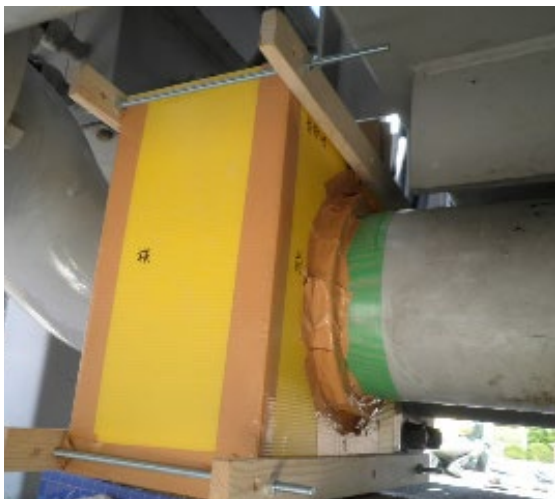
プラスチックダンボールで周囲を囲い、外側にバックアップテープを巻いてガムテープで補強した。  
ネオモルタルH混合液を流し込む際、プラスチックダンボールが膨張しないようベニア板で挟みこみ固定した。

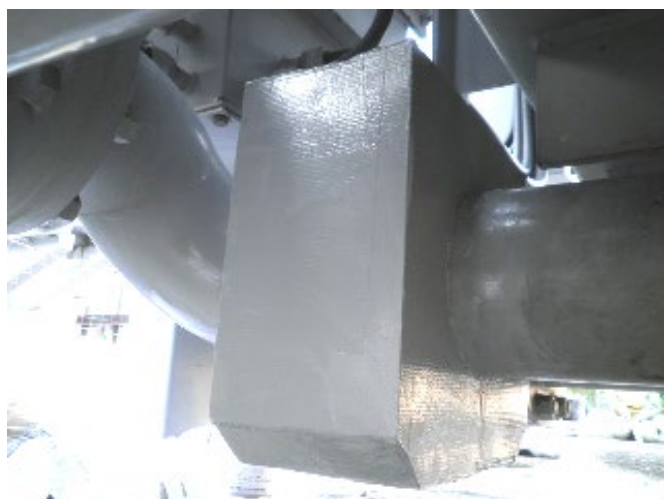
型枠を取り外し、ビュートップシリコンを塗装した。
